Wielichowo, kościół p.w. Św. Walentego , woj. wielkopolskie

Dotyczy ołtarza głównego p.w. Św. Walentego

Kościół p.w. Św. Walentego w Wielichowie

Obraz św. Walentego z ołtarza głównego

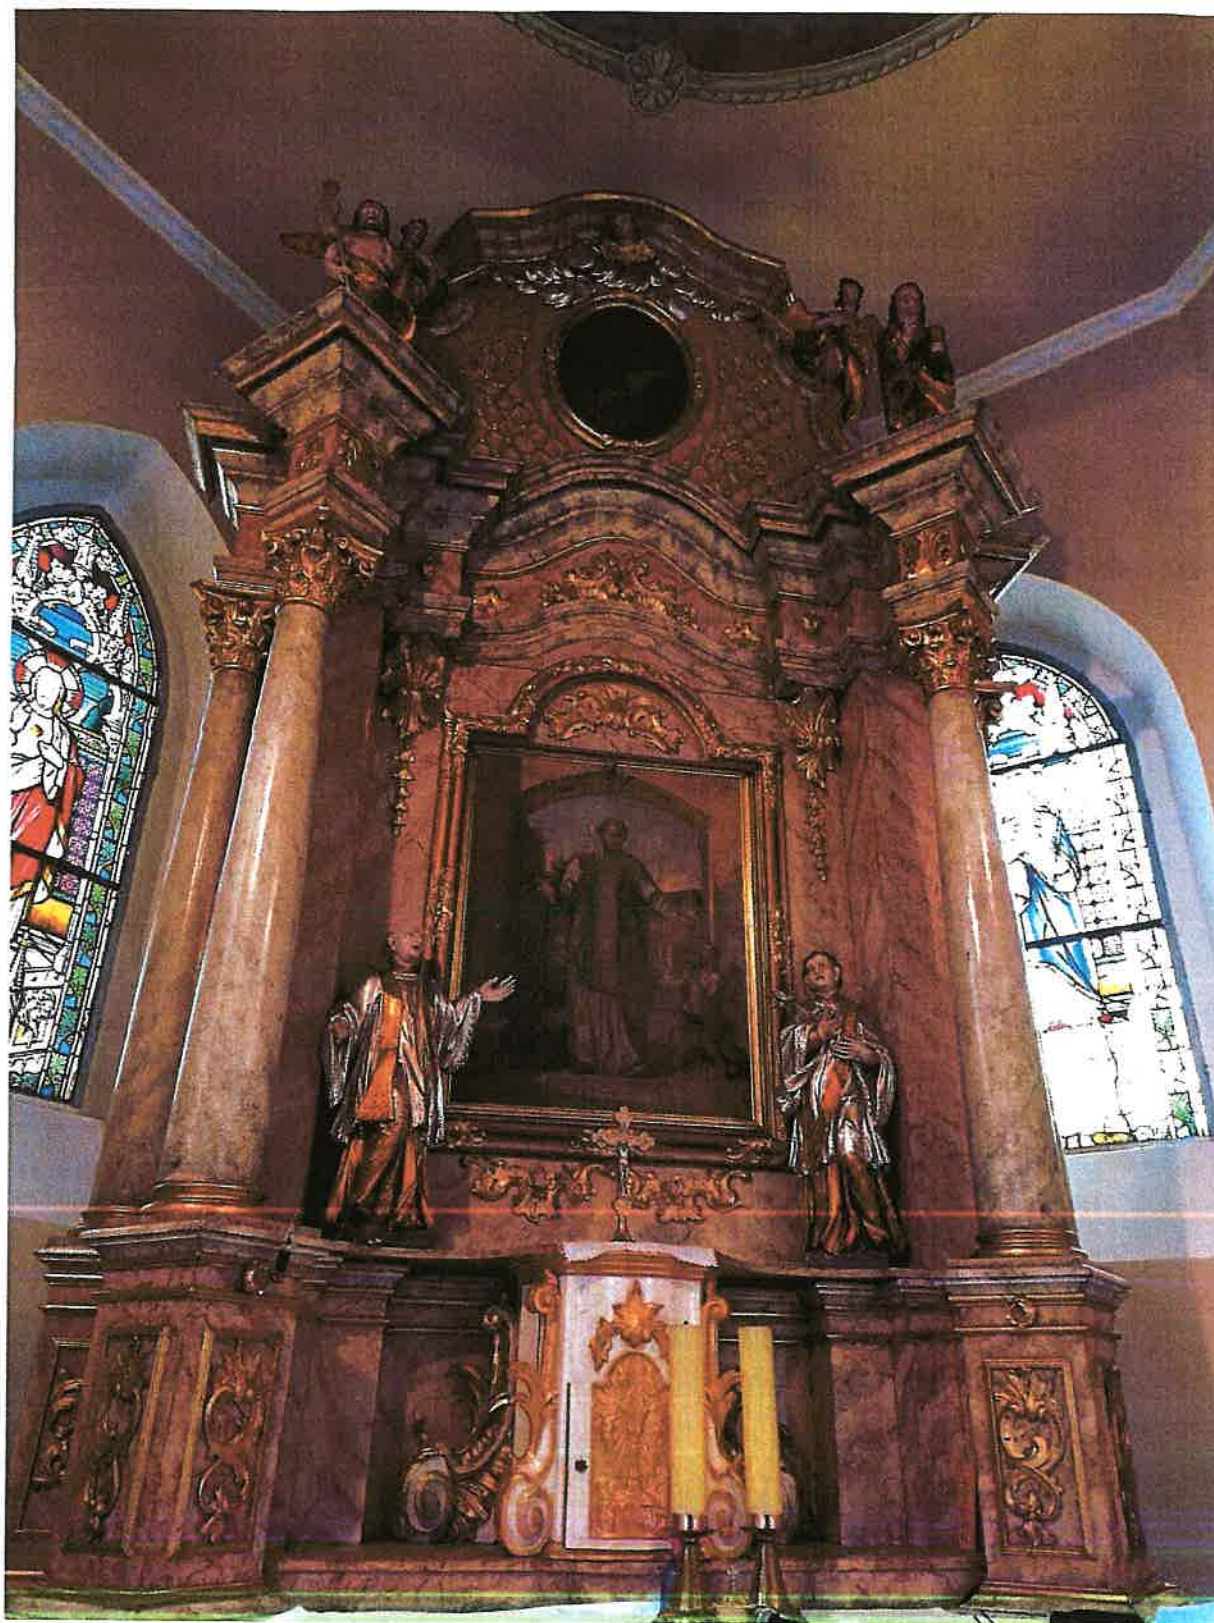
Ołtarz główny

Powierzchnia ołtarza przemalowana wielokrotnie. Nie wiadomo w jakim stanie i w jakiej ilości zachowała się oryginalna powłoka. Liczne ślady ingerencji drewnojadów. Konstrukcja ołtarza nadwyreżona, wymaga napraw stolarskich (po rozpoczęciu prac i oczyszczeniu ołtarza może ujawnić się inny stan faktyczny). Z elementów złożonych odpadają grunty (co najmniej 2 różne warstwy). Rzeźby wielokrotnie przemalowane. Obrazy opisane poniżej.

- wykonanie wstępnej dokumentacji fotograficznej , kontynuacja w trakcie prowadzenia prac
- demontaż ołtarza i rzeźb, wstępne oczyszczenie z kurzu, demontaż obrazów oraz wszystkich aplikacji ,transport elementów do pracowni

- usunięcie chemicznie przemalowań powierzchni ołtarza, aplikacji i rzeźb, aż do warstwy oryginalnej. Gdyby się okazało, że oryginał jest w stanie szczątkowym, albo nie uda się usunąć przemalowań nie niszcząc oryginału, jest możliwość nie usuwania wtórnych warstw malarskich i pozostawienie obecnej powłoki i kolorystyki, oczywiście po uprzednim uzgodnieniu takich zabiegów z konserwatorem wojewódzkim.

- usunięcie odpadających warstw gruntów z elementów złożonych, mechanicznie i chemicznie
- prace stolarskie: ewentualne wymiany i naprawy elementów drewnianych, utwardzanie drewna nadwyreżonego drewnojadami Paraloidem B 72, uzupełnianie ubytków w powierzchni drewnianej

- odtłuszczenie całej powierzchni
- uzupełnianie ubytków gruntu na całej powierzchni ołtarza , nakładanie nowych gruntów kredowo-klejowych na elementy pierwotnie złożone

- opracowanie powierzchni gruntów i pozostałych uzupełnień na całej powierzchni ołtarza, rzeźb i aplikacji
- prace pozłotnicze: złocenie „na poler”-nakładanie pulmentu czerwonego, nakładanie złota płatkowego i srebra płatkowego, polerowanie agatami, utrwalanie srebra oraz złożone „na mat” – nakładanie szejaku, następnie mixtionu, nakładanie złota i srebra płatkowego, gierowanie i matowanie powierzchni, utrwalanie srebra

- izolacja powierzchni kitów
- uzupełnienie polichromii powierzchni ołtarza zgodnie z oryginalną techniką, ewentualne rekonstrukcje marmoryzacji oraz uzupełnienie polichromii na rzeźbach, scalenie kolorystyczne całej powierzchni ołtarza, werniksowanie

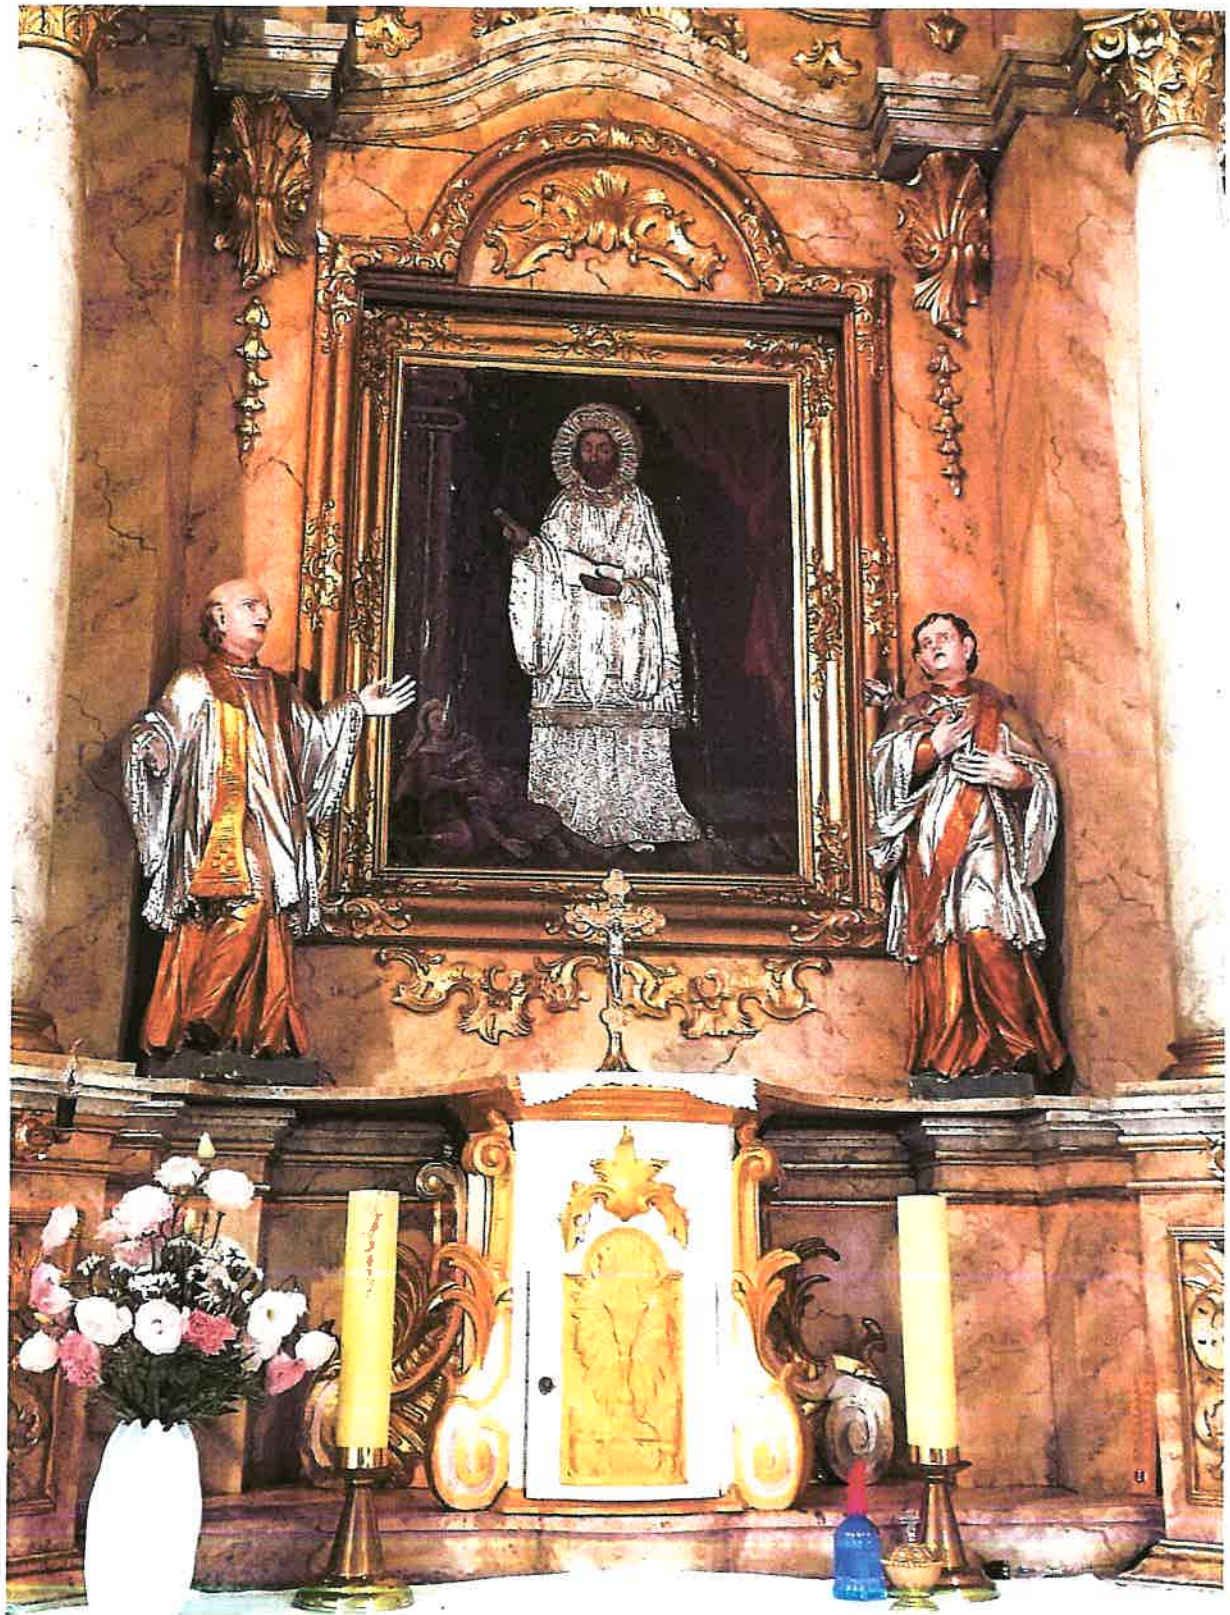
Cudowny obraz Św. Walentego

Obraz olejny na płótnie, autor nieznan, XVII w. Wymiary 110,5 cm x 84 cm. Ze względu na utrudniony dostęp do obrazu, opis jego stanu zachowania jest dość ogólny. Płótno będące podłożem obrazu jest przyklejone na całej powierzchni do drewnianej deski. Deska jest w bardzo złym stanie, z licznymi otworami po kołatkach. Stan płótna: otwory po kołatkach przechodzących z deski, liczne dziury w płótnie, głównie w miejscach mocowania srebrnej sukienki. Płótno jest miejscami odspojone od drewnianego podłoża, widać liczne pionowe spęcherzenia. Stan zachowania oryginalnej warstwy malarskiej jest trudny do określenia. Przemalowania pokrywają ok 90 % oryginału. Tylko w obrębie karnacji Św. Walentego i klęczącej u jego stóp kobiety, można dopatrzeć się pozostałości oryginału. Ponieważ przemalowania są tak rozległe i wykonane bardzo grubą warstwą farby (możliwe, że fabrycznej z puszki), trzeba założyć, że oryginał pod spodem może być w stanie szczątkowym. W dolnej części obrazu i po bokach – przemalowania położone są szerokim pasem bezpośrednio na płótnie (bez gruntów). Wtórna warstwa malarska jest bardzo nierówna, widać liczne grudki. Werniks jest zmatowiały. Srebrna sukienka zachowana jest dość dobrze, prawdopodobnie była czyszczona w trakcie „renowacji” obrazu.

- wykonanie dokumentacji fotograficznej i kontynuacja w trakcie prowadzenia prac
- wyjęcie obrazu z ołtarza i ramy
- zdjęcie srebrnej sukienki z obrazu
- odjęcie płótna od drewnianego podłoża mechanicznie i chemicznie (ta czynność może okazać się bardzo pracochłonna)
- usunięcie wszystkich warstw przemalowań
- wykonanie napraw płótna (łatki)
- uzupełnienie ubytków gruntu masą kredowo-klejową (kity)
- zdublowanie obrazu nowym płótnem (syntetycznym) przy użyciu Bevy
- naciągnięcie obrazu na uprzednio wykonane nowe krosno, (owalne w obrazie Św. Józefa)
- wykonanie podmalówek akwarelowych na powierzchni kitów

- retusz kolorystyczny farbami żywicznymi i żywiczno-olejnymi
- nałożenie werniksu końcowego
- zamontowanie obrazu w ramie
- wykonanie dokumentacji fotograficznej i opisowej
- oczyszczenie srebrnej sukienki z brudu i patyny, zabezpieczenie powierzchni srebra

Srebrna sukienka, po oczyszczeniu, może być zamocowana na płycie zamontowanej na odwrociu obrazu, lub umieszczona na nowym podłożu (po wykonaniu kopii twarzy i rąk św. Walentego) i umieszczona na ścianie kościoła obok ołtarza jako osobny obiekt.

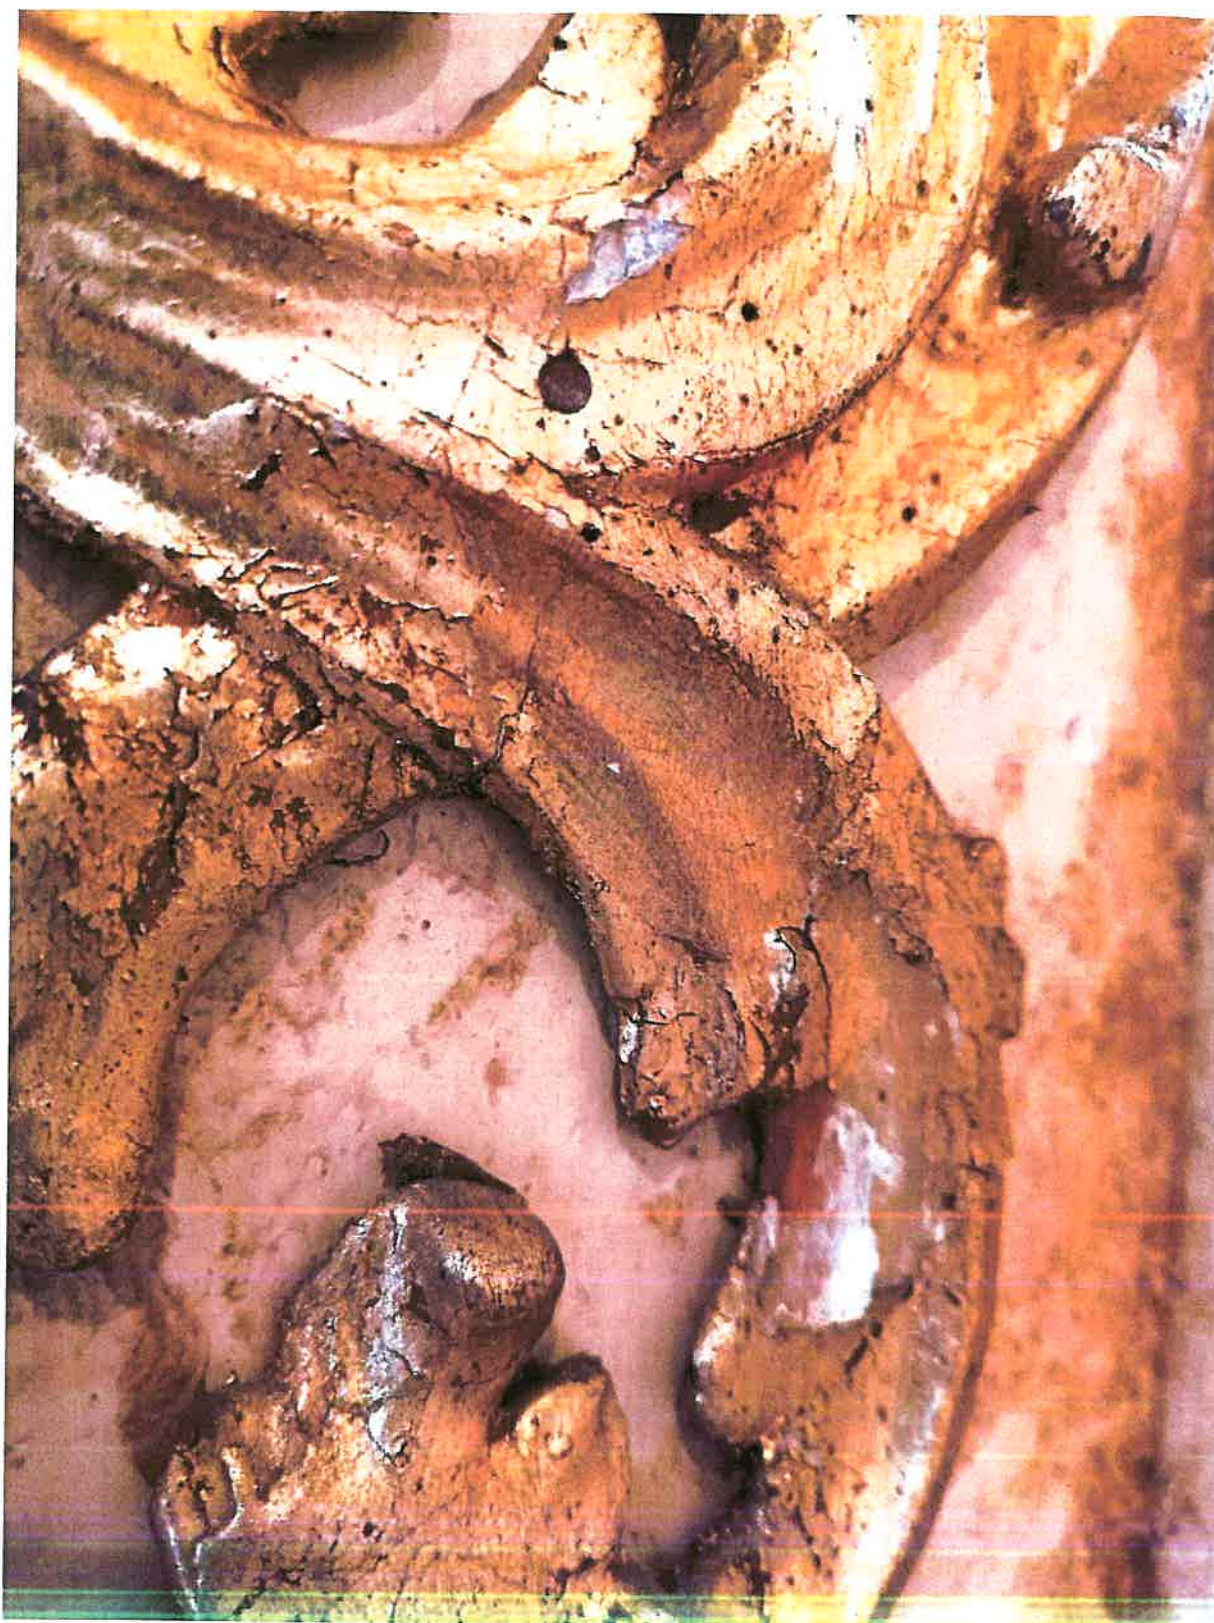
Odpadające grunty z powierzchni złoconej
